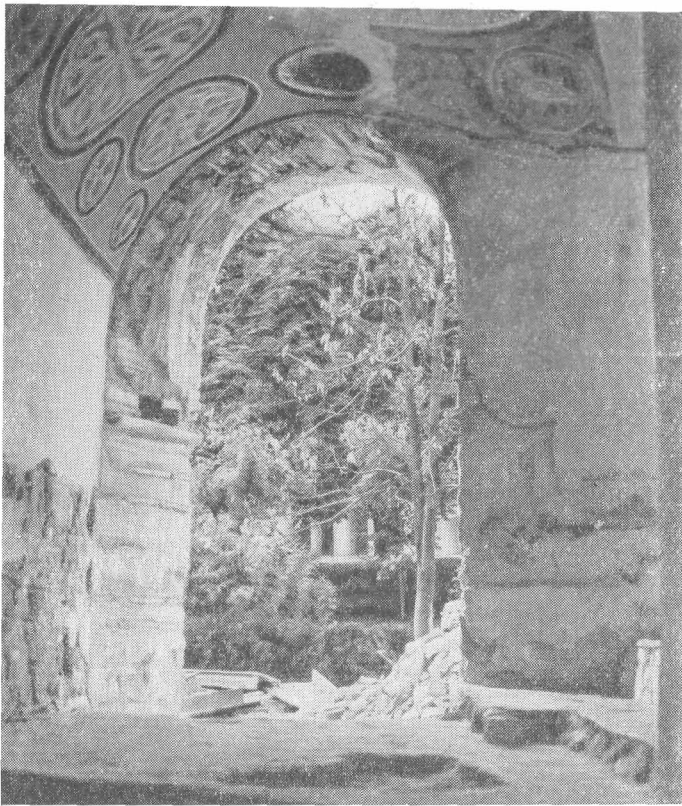
Рис. 14. Западный портал башни. Вид изнутри после раскрытия его от позднейших закладок.

Полное раскрытие всего древнего лестничного хода северо-западной башни повлекло за собою необходимость раскрытия арочного проема в западной стене башни.

Сделанные в разное время зондажи на внутренней и наружной поверхностях проема показали, что он заложен кирпичом на обычном известково-песчаном растворе. Специальная комиссия, обследовав закладку проема, установила, что она не является конструктивно необходимой, поэтому в 1961 г. проем был полностью раскрыт. Тщательными исследованиями арочного проема в ходе удаления его позднейших закладок было установлено, что до постройки северо-западной башни он был одним из арочных проемов открытой западной галереи, а после постройки башни превращен в ее западный портал.

В нижней части арочного проема (до imposta в уровне пят полуциркулярной арки) была устроена входная дверь, в связи с чем к древним пилонам проема были пристроены впритык небольшие четверти из плинфы на известково-цемяночном растворе, а полуциркулярная часть проема над impostом закрыта остекленной фрамугой.

После удаления позднейших закладок на северном пилоне арочного проема был обнаружен небольшой фрагмент четверти, а в нижней части проема — шиферная плита с углублением для подпятка входной двери. На внутренних поверхностях пилонов и фрагменте более поздней четвер-
