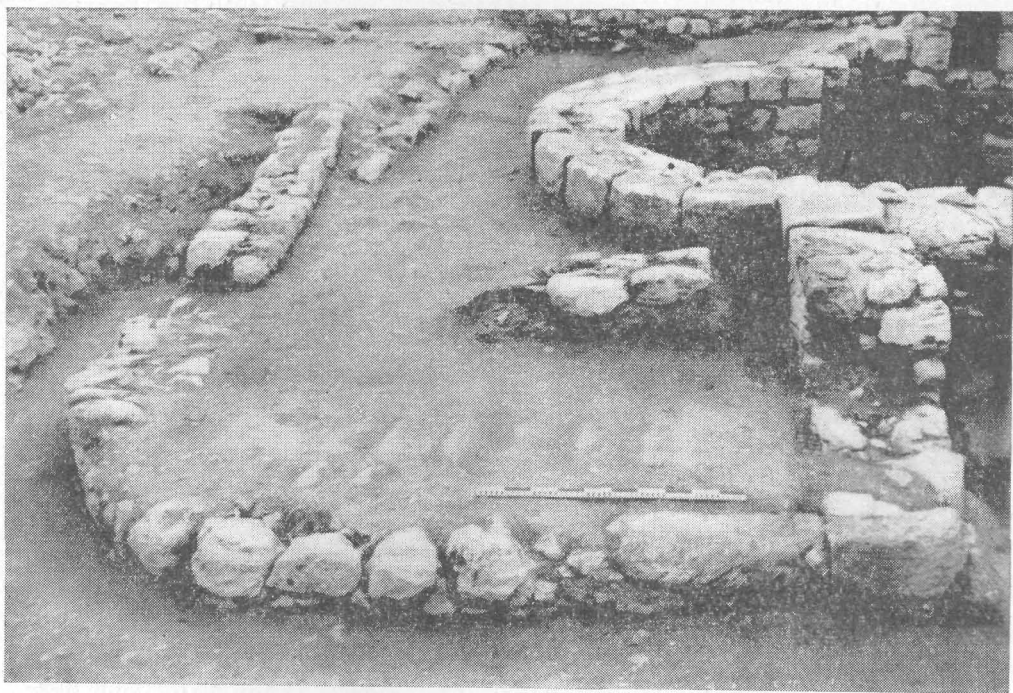
Рис. 9. Ограда храма. Вид с северо-восточной стороны.

Один конец ограды упирается в северный угол храмовой пристройки, второй — в северный угол дома, расположенного с юго-восточной стороны храма. Таким образом, до пожара между этим домом и храмом был не переулок, а небольшой двор, принадлежащий храму. Раскопками 1965 г. здесь открыты отдельные грунтовые захоронения с одиночными костяками плохой сохранности и большая могила с более чем 40 костяками, пристроенная к юго-восточной стене храма.
