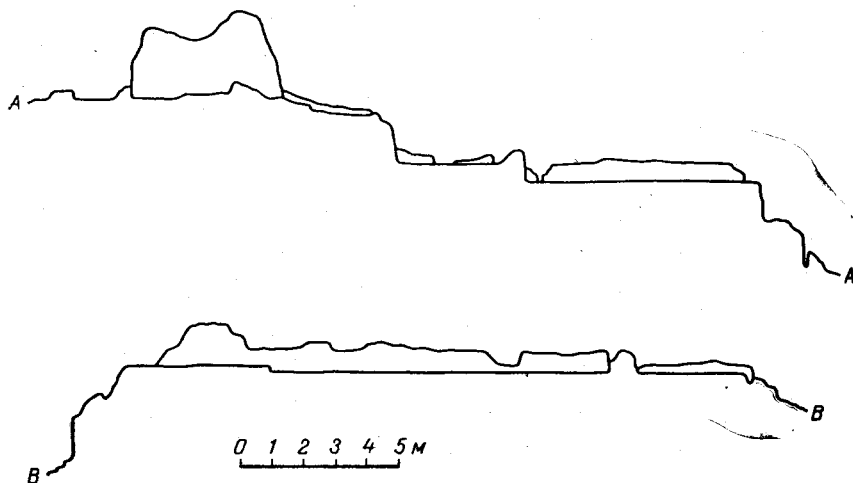
Рис. 2. Разрезы. А—А — вид на запад, В—В — вид на юг.

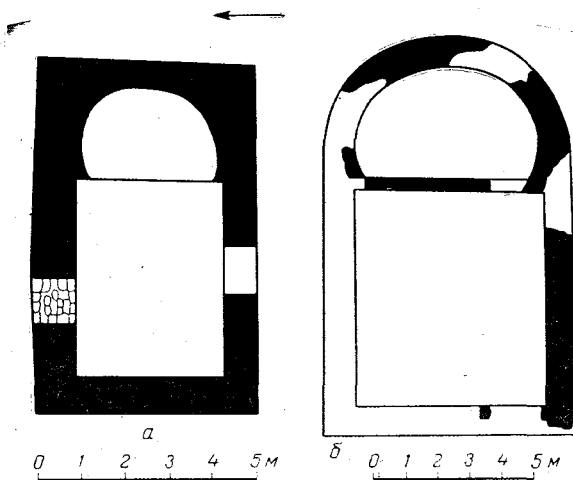
Рис. 3. а — план церкви № 1; б — план церкви № 2.
