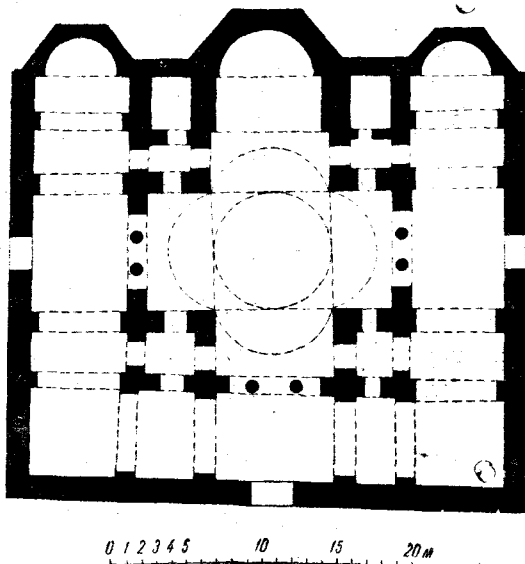
Рис. 4. Реконструкция плана Календер-Джами первого византийского строительного периода.

*Схема автора.*

Вульф отметил, что хоры восточных и западных угловых помещений Календер в настоящее время разобщены и что первоначально они могли быть связаны друг с другом только хорами крайних боковых нефов.<sup>2</sup>

В 1924 г. автор нашел ряд новых доказательств первоначального их существования.
